# 连平溪山马洞村“11·6”一般车辆伤害 事故调查报告

连平县人民政府事故调查组

2025 年 1 月 14 日

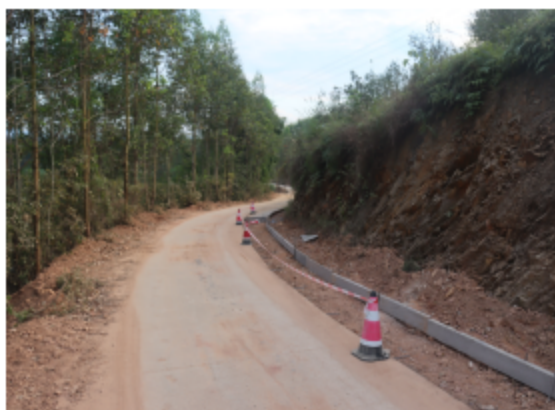
图 1

事故发生后，调查勘验的现场情况为：事故地点位于连平县溪山镇马洞村委会至黄洞水库路段，现场无血迹，已设置警戒线。事故现场见图1、图2、图3。
